CICLOVÍA EJE 3 NORTE CAMARONES

GOBIERNO DE LA
CIUDAD DE MÉXICO

MOVILIDAD
INTEGRADA

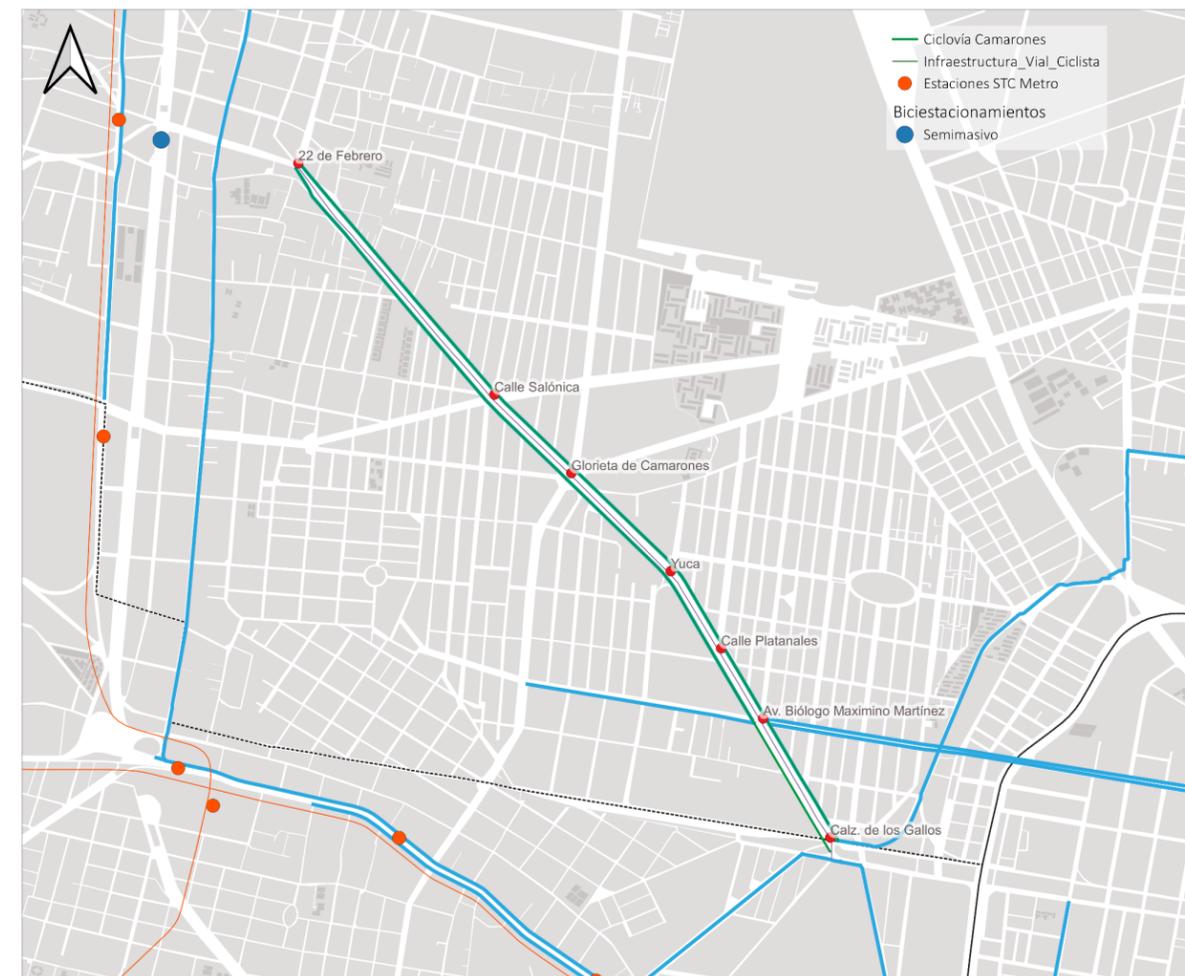
La ciclovía emergente de Camarones muestra una conexión con los siguientes sistemas de transporte público y con la red de infraestructura ciclista de la Ciudad de México (Ilustración 1):

Ilustración 1. Conexiones de transporte público e infraestructura ciclista cercana

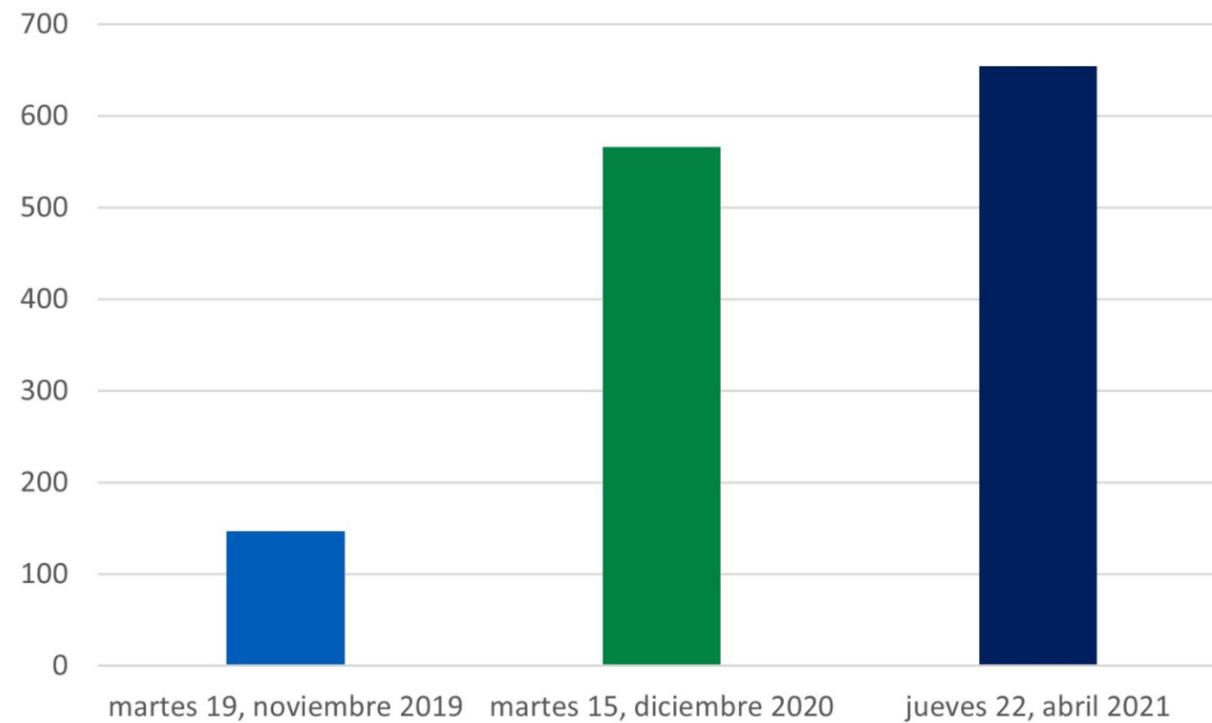
Los aforos realizados por Céntrico (2019), la alcaldía Azcapotzalco y SEMOVI (2020 y 2021), en la Glorieta de Camarones¹ en diferentes fechas, indican un aumento de personas ciclistas antes y después de la construcción de la ciclovia. La cantidad de viajes ciclistas registrados² **ha aumentado en 357%**, pasando de 143 ciclistas el 19 de noviembre de 2019 a 654 el 22 de abril de 2021 (Ilustración 2).

Ilustración 2. Total de personas ciclistas en glorieta de Camarones

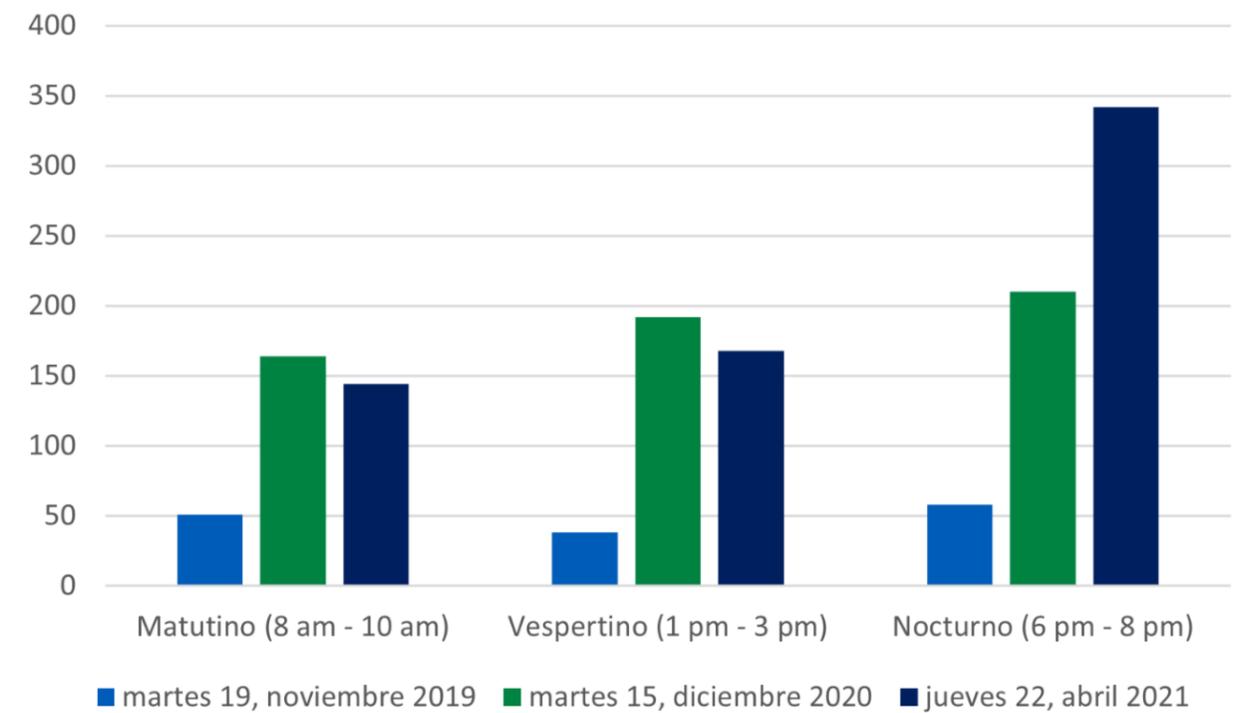
En la Ilustración 3, en las tres fechas aforadas se identifica que el horario nocturno es el que cuenta con un mayor número de personas ciclistas (661), seguido del horario vespertino (398) y del horario matutino (359). Las intersecciones de la Eje 3 Norte Camarones con Av. Cuitláhuac y con Av. 22 de febrero son las que cuentan con mayor afluencia de personas ciclistas (654 y 669 respectivamente), seguido de Av. Salónica con 517 (Ilustración 4). Adicionalmente, de los aforos realizados por la SEMOVI a finales del mes de abril, se obtuvo que 85% de las personas ciclistas son hombres y 15% mujeres.

Ilustración 3. Variación de afluencia de personas ciclistas en la Glorieta de Camarones por horario

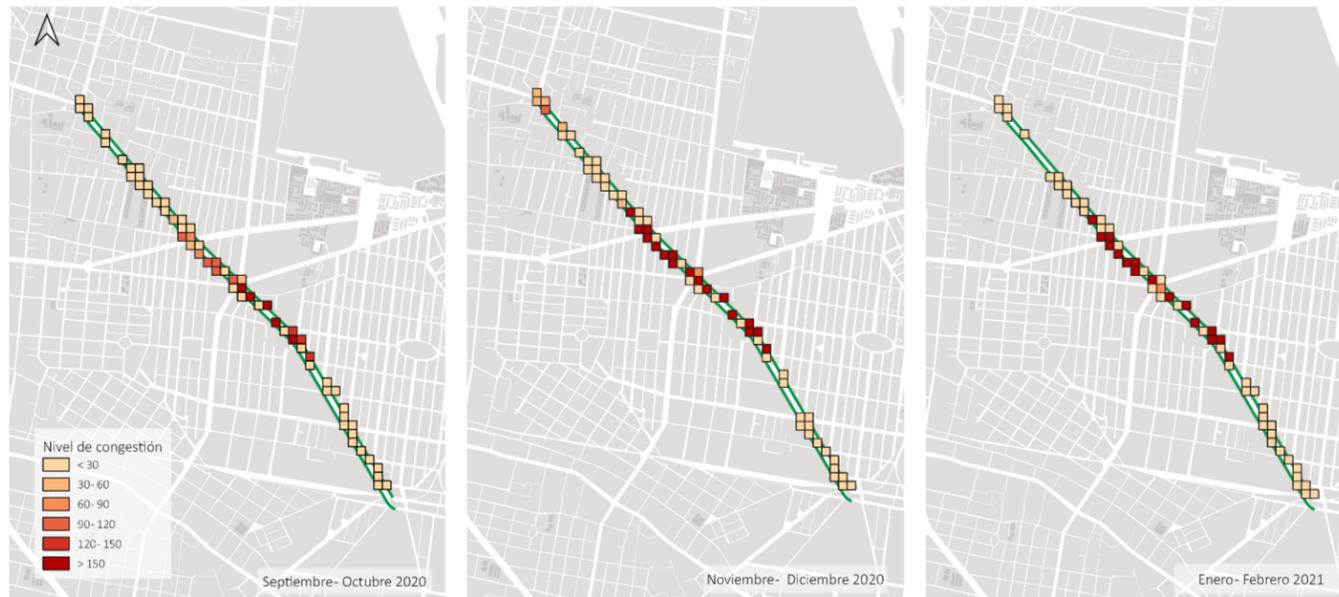
Según los datos proporcionados por *Waze*, en los meses previos a la implementación de la ciclo vía emergente de Eje 3 Norte Camarones, esto es de septiembre a octubre de 2020, los niveles de congestión más altos se ubicaron entre Av. Cuitláhuac y Calle Yuca. Luego de su implementación, en los meses de noviembre y diciembre, se observa un incremento del congestionamiento de Calle Salónica a Calle Yuca, manteniendo un comportamiento similar en enero y febrero de 2021 (Ilustración 6).

Asimismo, resalta el aumento del tráfico vehicular en Av. Camarones a principios del mes de noviembre, mostrando incrementos por dos o tres semanas posteriores hasta el mes de diciembre, cuando se observa una disminución sostenida hasta febrero (Ilustración 7). Al respecto, es importante aclarar que el aumento del tráfico vehicular después de la implementación de la ciclo vía puede responder a varios factores, como el reconocimiento y adaptación de un elemento nuevo en la vialidad, el color del semáforo epidemiológico en ese periodo y el respectivo ajuste a las actividades permitidas.

Ilustración 6. Nivel de congestión de septiembre 2020 a febrero 2021

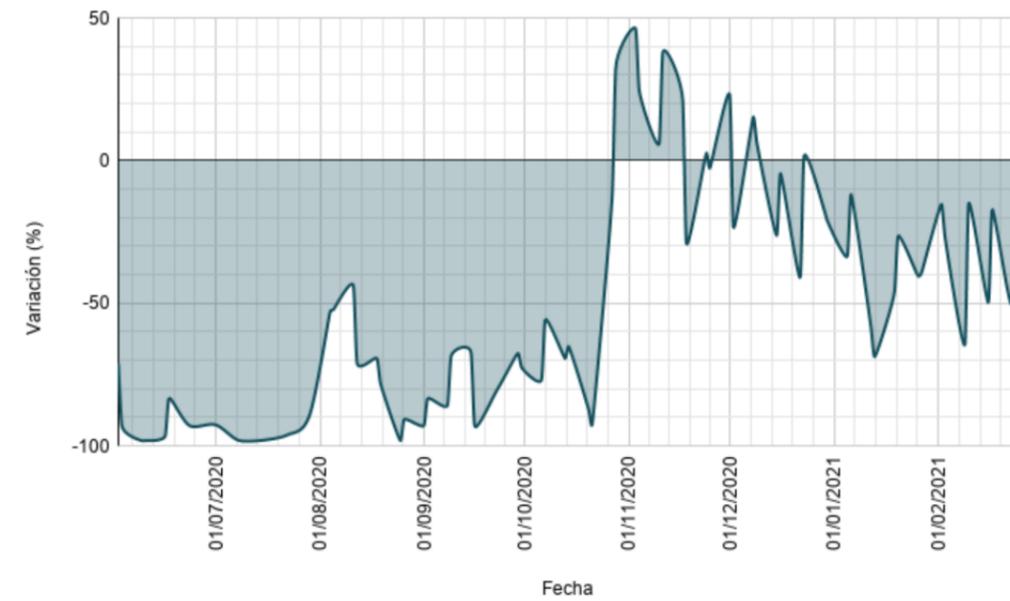
Ilustración 7. Diferencia porcentual de tráfico vehicular en Eje 3 Norte Camarones

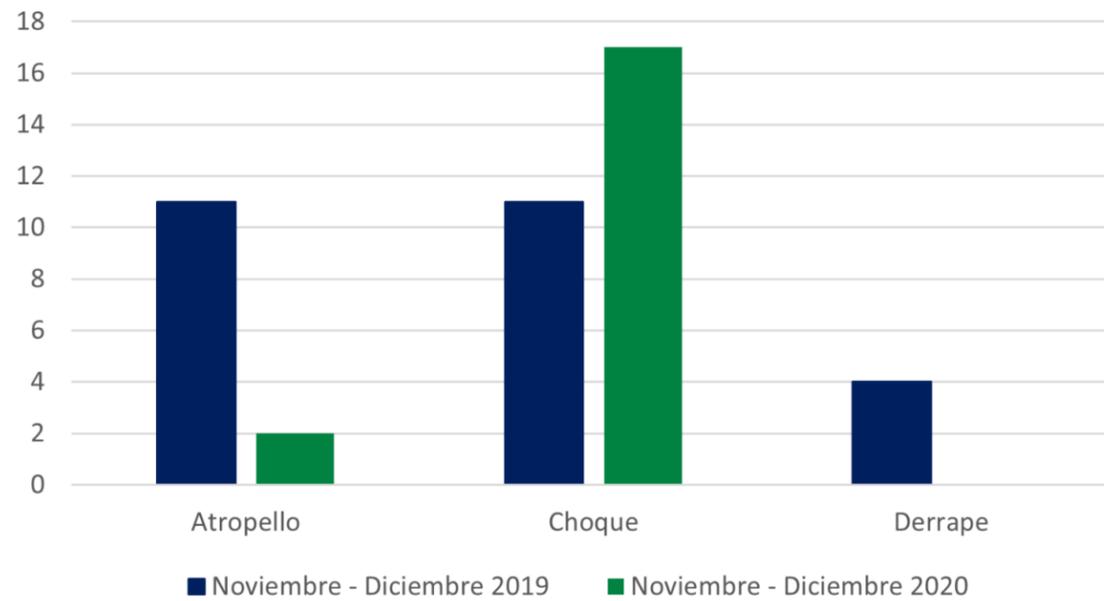
Ilustración 8. Hechos de tránsito por tipo de evento

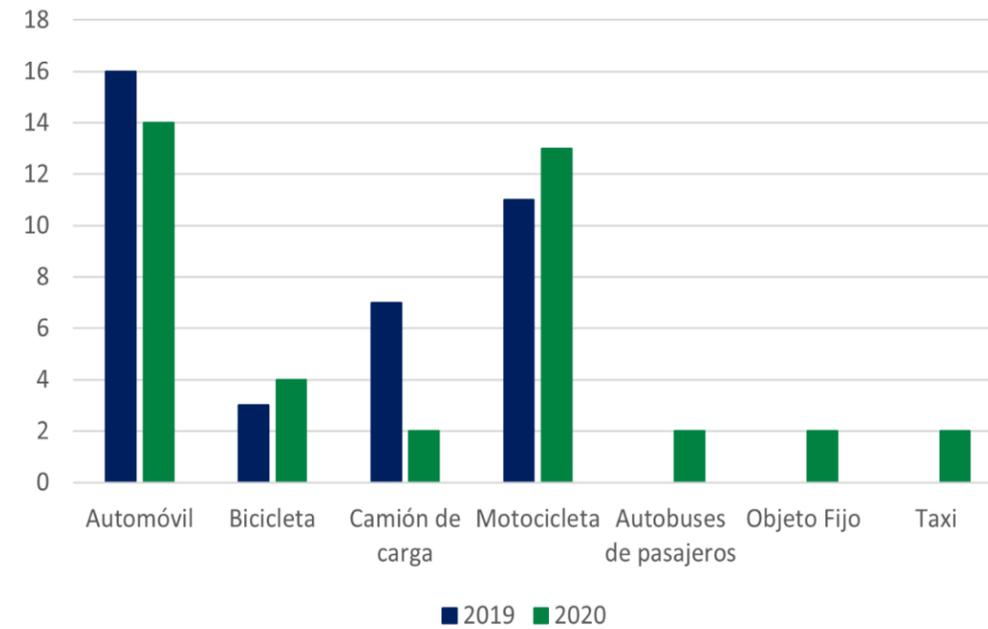
Ilustración 9. Hechos de tránsito por modo de transporte

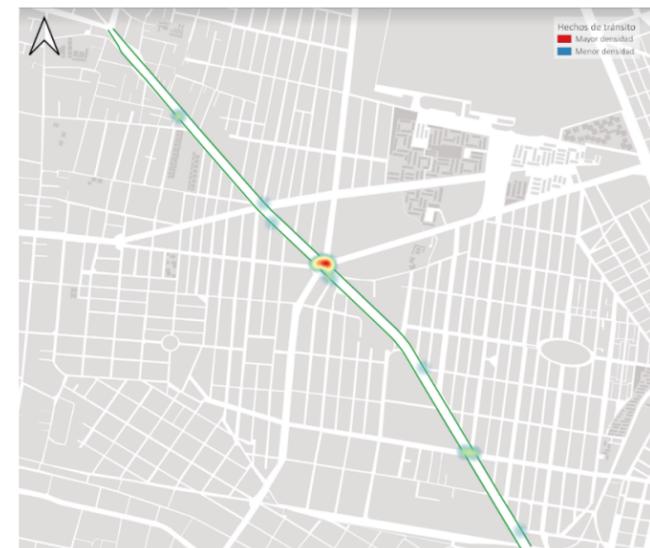
Ilustración 10. Concentración de hechos de tránsito ocurridos en noviembre y diciembre de 2019

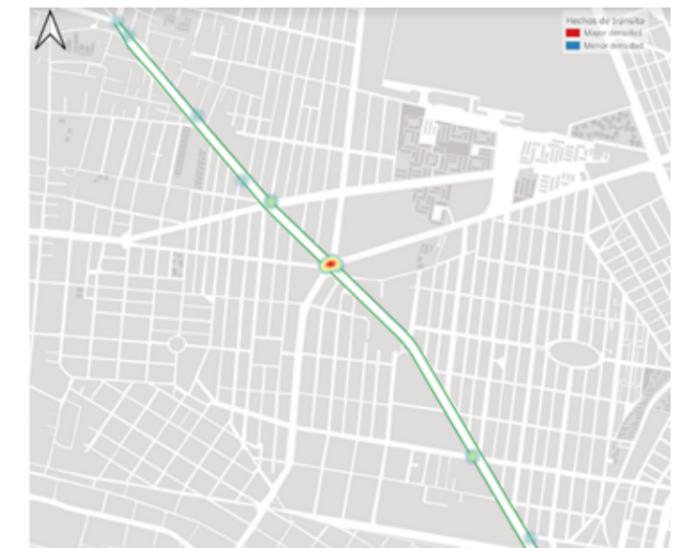
Ilustración 11. Concentración de hechos de tránsito ocurridos en noviembre y diciembre de 2020

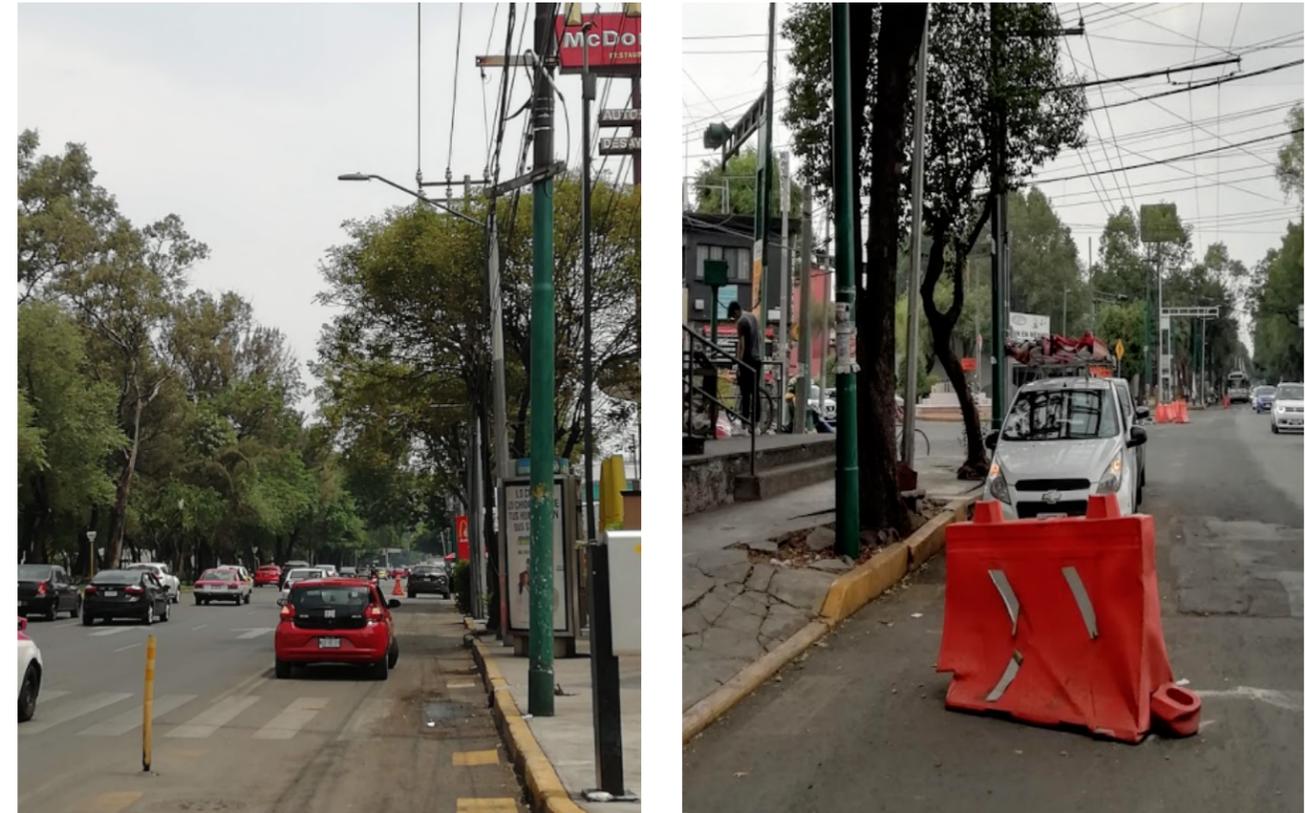
Con respecto a los establecimientos de Central Abarrotera Azcapotzalco y Accel Logística, es importante mencionar que se trata de una invasión a la ciclovia por transporte de carga, el cual, además de poner en una situación de vulnerabilidad a las personas usuarias, ha ocasionado el rápido deterioro de las barreras verticales tipo jersey, por pasar sobre ellos o removerlos para dar paso a los camiones de carga.

Ilustración 13. Invasiones de ciclovia por vehículos motorizados

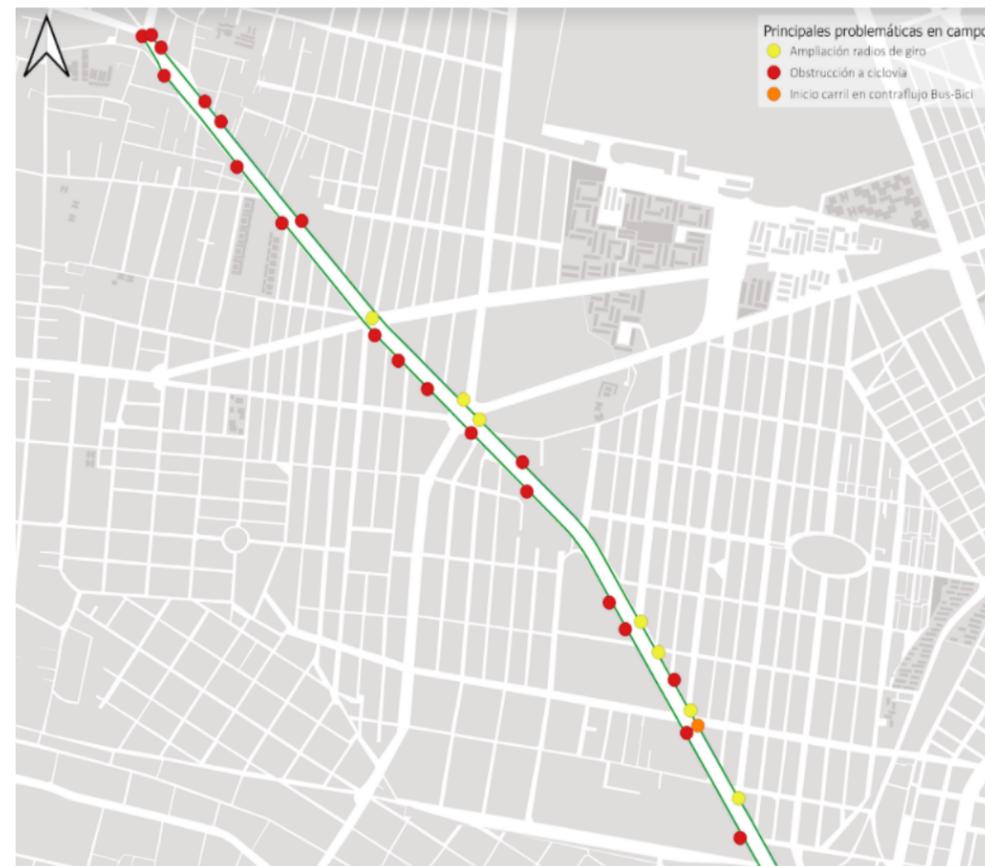
A partir de la información proporcionada por la alcaldía Azcapotzalco (Ilustración 14) y de los recorridos en campo realizados por la SEMOVI, se identificaron las siguientes problemáticas:

La alcaldía Azcapotzalco identificó problemas con los amplios radios de giro en los siguientes puntos:

Ilustración 14. Problemáticas identificadas en campo

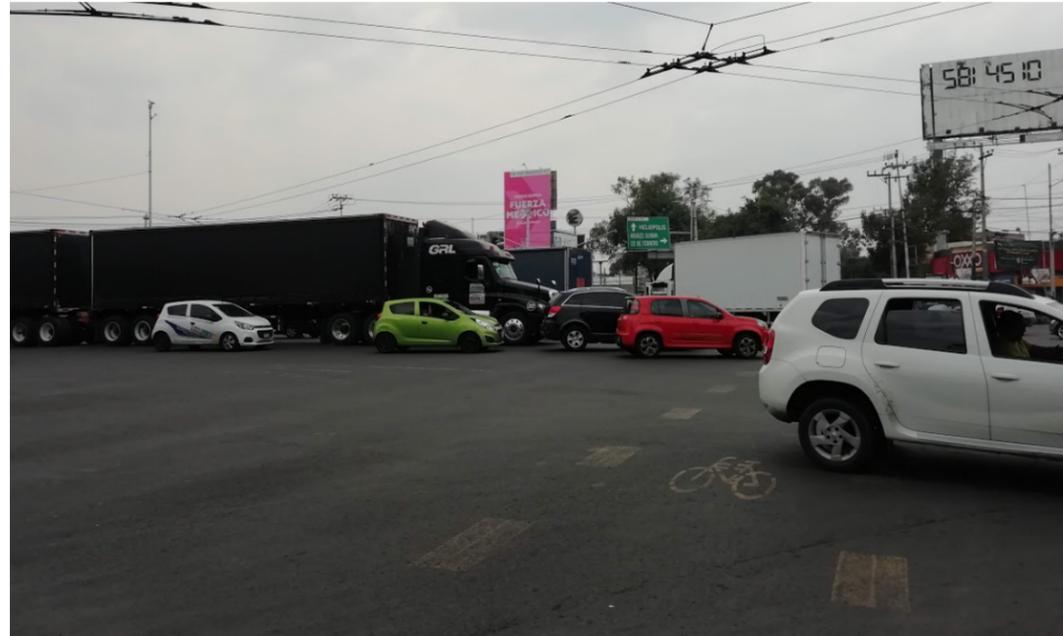
- **Av. Cuitláhuac, Eje 3 Norte Camarones y Av. de las Granjas (Glorieta de Camarones).** Conflicto entre todas las personas usuarias de la vía por 1) fases semafóricas que privilegian la fluidez vehicular, 2) tipo de vehículo que circula y 3) falta de señalización. Es importante revisar la circulación de transporte de carga (Ilustración 15) que converge en este punto y en el grado de dificultad para cruzar este tramo de la ciclovia por parte de las personas peatonas y ciclistas. De acuerdo con los mapas en las ilustraciones 10 y 11, este es el punto con mayor densidad de hechos de tránsito con 34% en 2019 y 15% en 2020.

Ilustración 15. Glorieta de Camarones

- **Eje 3 Norte Camarones y Av. Salónica.** Optimización semafórica; reforzar señalamiento vertical y añadir “ceda el paso.”
- **Av. Cuitláhuac, Eje 3 Norte Camarones y Av. De las Granjas (Glorieta de Camarones).** Intervención integral de la intersección, con adecuaciones geométricas y optimización semafórica. Dicha intervención deberá tomar en cuenta el alto flujo de vehículos de carga y los riesgos que conlleva.

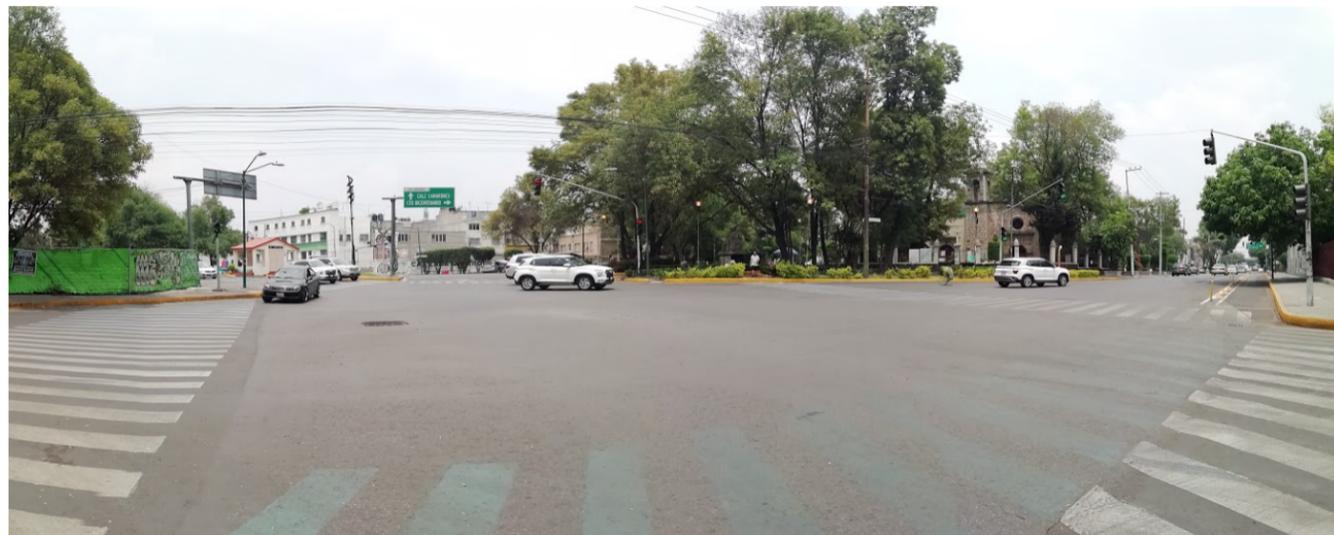
- **Eje 3 Norte Camarones y Calz. de los Gallos.** En dirección norte-sur, este es el lugar en donde finaliza la ciclovia emergente. Para las personas ciclistas que continúan sus recorridos por la ciclovia de Calz. de los Gallos que posteriormente conecta con la ciclovia Plan de Agua Prieta (Ilustración 16), el cruce presenta inconvenientes por la incorporación continua de los vehículos a las vialidades que ahí convergen (Calz. de los Gallos y Plan de Ayala).

Ilustración 16. Intersección Eje 3 Norte y Calz. De los Gallos

- **Eje 3 Norte Camarones y Eje 2. Eulalia Guzmán (continúa en Av. Biólogo Maximino Martínez).** Optimización semafórica e indicar “ceda el paso.”
- **Eje 3 Norte Camarones y Calz. De los Gallos.** Optimización semafórica; realizar señalización horizontal para conectar con las ciclovías de Calz. De los Gallos y Plan de Agua Prieta.

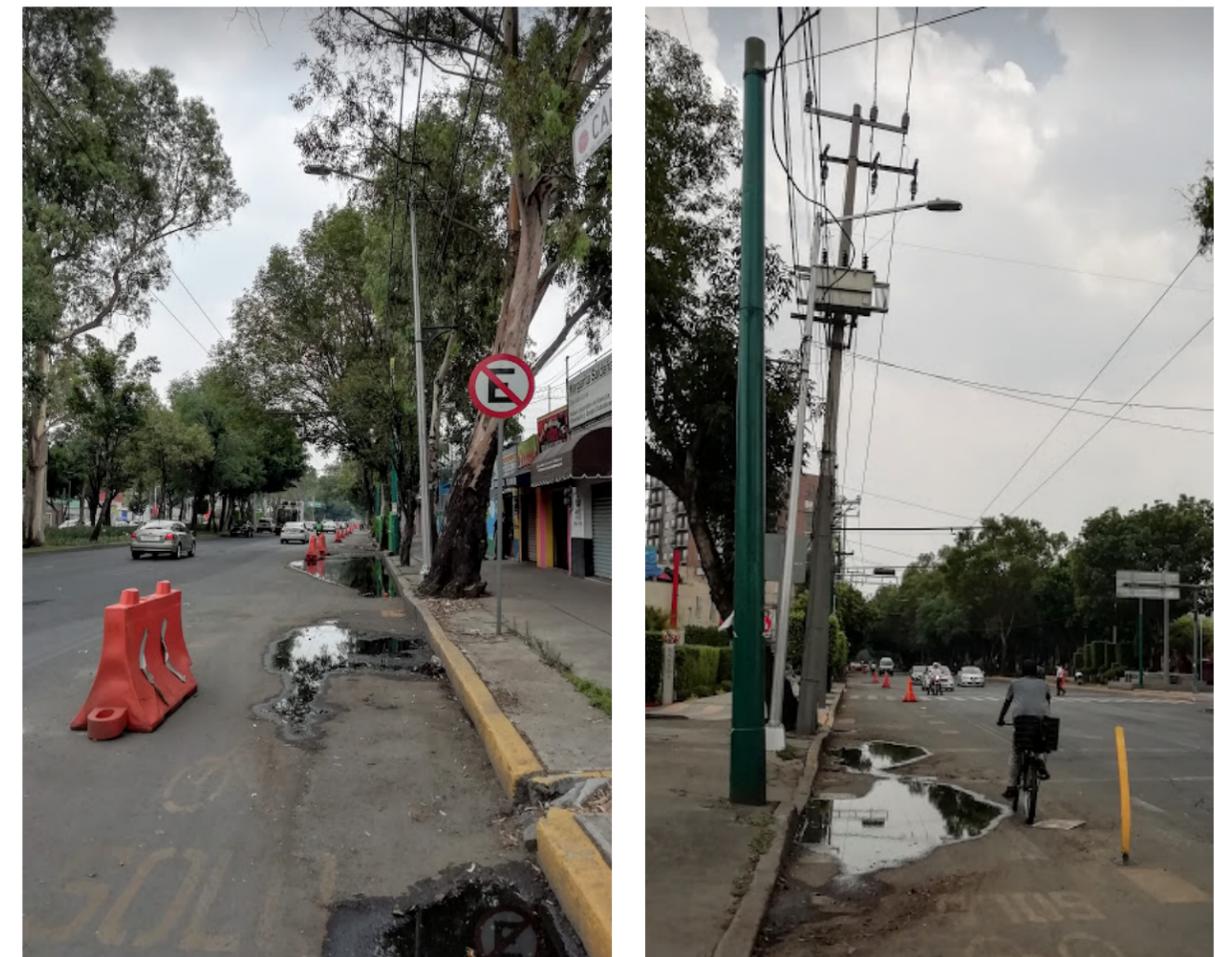
La fuerte granizada del 28 de abril de 2021 en la Ciudad de México dejó encharcamientos en varios tramos de los carriles de extrema derecha de ambos sentidos de la vialidad, como se observó en el recorrido del sábado 1 de mayo (Ilustración 17). Los encharcamientos en la ciclovía reducen la seguridad de las personas ciclistas en sus traslados debido a la falta de visibilidad de otros desperfectos de la vía (coladeras abiertas, desniveles, baches) y a la maniobra que realizan para librar los charcos.

Ilustración 17. Encharcamientos en ciclovía emergente Eje 3 Norte Camarones

Se debe dar mantenimiento al carril de la extrema derecha en ambos sentidos del Eje 3 Norte Camarones y atender detalles como charcos, coladeras y obstáculos. De igual forma, mientras la ciclovia se mantenga como emergente, será necesario vigilar la posición correcta de las barreras verticales tipo jersey.

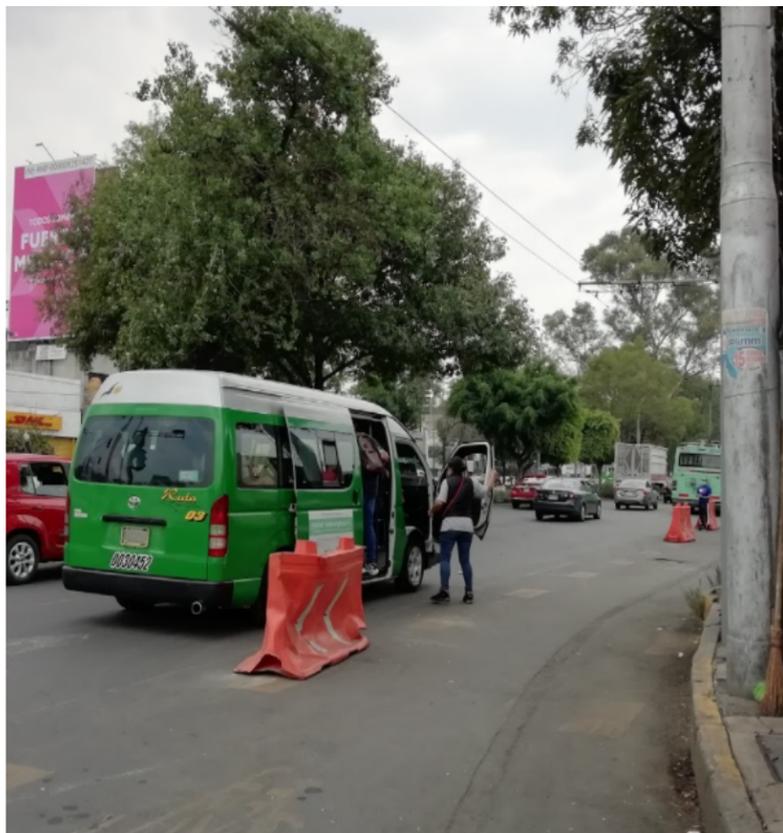
Como se menciona en el apartado 3.1, sobre Eje 3 Norte Camarones coinciden en un tramo de la ciclovía las rutas de la Red de Transporte de Pasajeros y de Trolebús, las cuales cuentan con paradas fijas sobre la banquetta en ambos sentidos de la vialidad. Además de estos sistemas, circula el transporte concesionado tipo combi, con ascenso y descenso continuo de pasajeros. En campo se observó la dificultad de las personas usuarias del transporte público para ascender o descender de las unidades, como se muestra en la Ilustración 18. La dificultad estriba en dos puntos: 1) las personas que ascienden o descienden del transporte público concesionado, al no contar con un lugar fijo de espera, ocupan la ciclovía como tal, lo cual aumenta la posibilidad de colisión con personas ciclistas y, 2) para el caso de RTP, Trolebús y transporte concesionado, las personas usuarias no siempre pueden percatarse en su ascenso o descenso del paso de ciclistas.

Ilustración 18. Ascenso a combi

Al contar con paradas fijas para RTP y Trolebús, la intervención podrá enfocarse en implementar espacios compartidos entre personas usuarias de transporte público y ciclistas, con la finalidad de evitar posibles conflictos. Para el caso del transporte público concesionado con ascenso y descenso de pasajeros de manera continua, existen opciones de infraestructura flexible y de diseño urbano que permiten identificar las áreas de transferencia para ascensos y descensos y permiten garantizar la seguridad de las personas usuarias del transporte público y las ciclistas (Ilustraciones 23 y 24); sin embargo, se requiere poner atención en las distancias con respecto a las paradas fijas.⁴

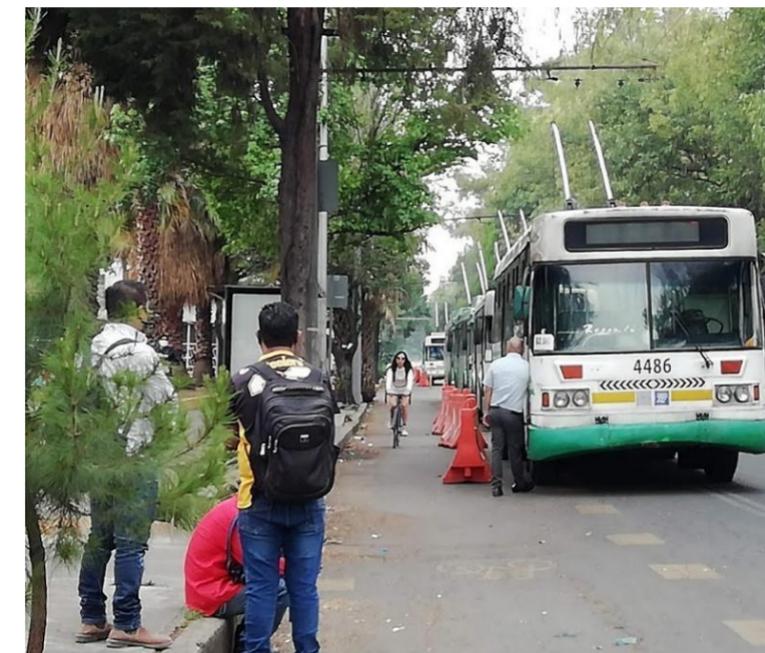
La ciclovía emergente comparte espacio con el Trolebús líneas 4 y 6, del tramo que va de Av. Cuitláhuac a Av. 22 de febrero, en ambos lados de la vía. En el tramo compartido, se presentan dificultades en el servicio que brinda el Trolebús, debido a que después de la redistribución del espacio para implementar la ciclovía emergente, una parte de su carril de circulación quedó ocupado. Lo anterior ha ocasionado que las unidades del Trolebús circulen en el carril inmediato del tránsito vehicular, disminuyendo la fluidez de su circulación y afectando a las personas usuarias de este transporte. De igual forma, se han reducido las posibilidades de maniobras de rebase cuando se presenta invasión en su trayecto, lo que constituye un bloqueo en su operación.

Ilustración 19. Trolebús en Eje 3 Norte Camarones

En el tramo de la ciclovía en donde circula de forma paralela el Trolebús (de Av. Cuitláhuac a Av. 22 de febrero en ambos sentidos de la vialidad), podría realizarse un cambio en el tipo de infraestructura ciclista a carril compartido Trolebici, como funciona en Eje 7 Sur, Eje 2 Sur y Eje Central. Lo anterior, sólo si la sección vial permite mantener un carril compartido de suficiente ancho y uniforme para garantizar la seguridad de los ciclistas.

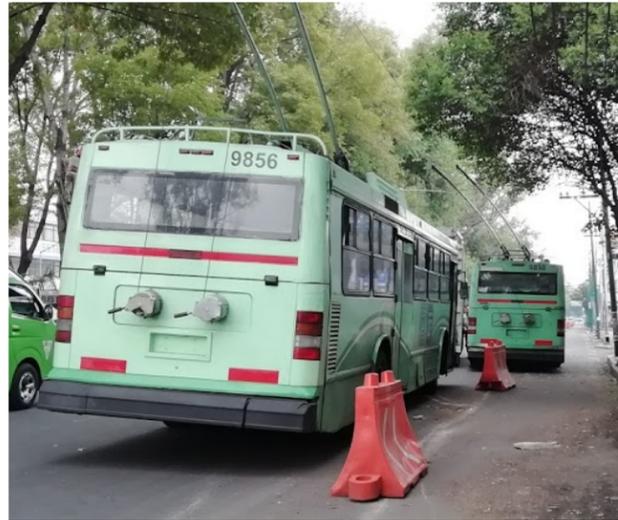
Se prevé que la frecuencia de operación del servicio de transportes eléctricos aumente, por lo que los problemas anteriormente mencionados se verían acentuados al tener una mayor cantidad de unidades en circulación. Los movimientos de vueltas izquierdas y derechas del trolebús y vehículos particulares necesitan especial atención, ya que desde la implementación de la ciclovía emergente han ocasionado conflicto, particularmente con las unidades más antiguas de STE que presentan importantes limitantes para realizar estos movimientos, debido a su infraestructura aérea.

Ilustración 20. Contratiempos en la operación de Trolebús

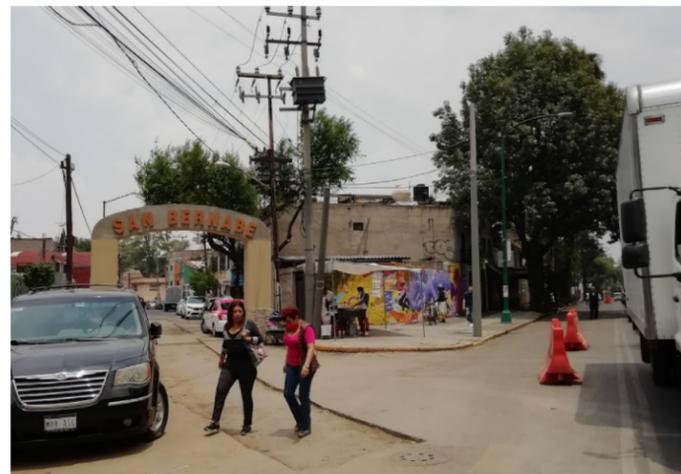
En un recorrido realizado con personal de la alcaldía Azcapotzalco en abril del 2021, señalaron que, en la entrada y salida al pueblo de San Bernabé, ubicado en la calle Central, se han presentado percances viales que involucran a las personas ciclistas que circulan por este tramo de la ciclovía con los vehículos particulares que salen del pueblo de San Bernabé para incorporarse a Eje 3 Norte Camarones (Ilustración 21). De acuerdo con la información proporcionada por El Poder del Consumidor, las horas más conflictivas en este acceso son de 8 a 10 y de 13 a 15 horas.

Ilustración 21. Entrada al pueblo de San Bernabé

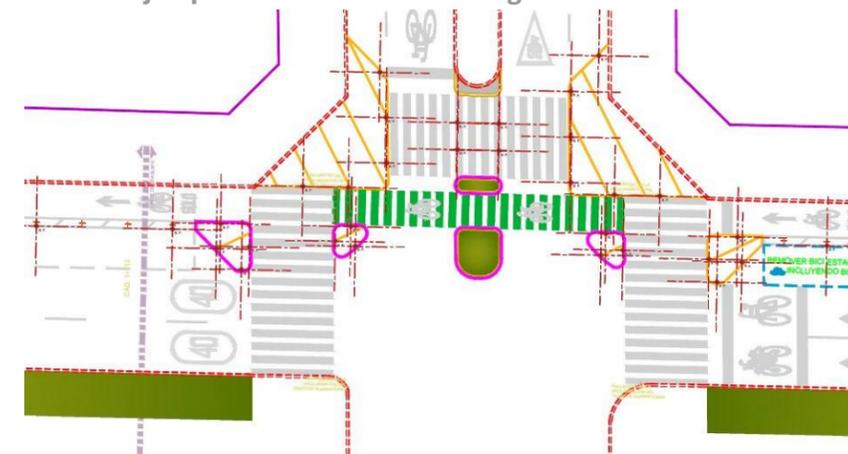
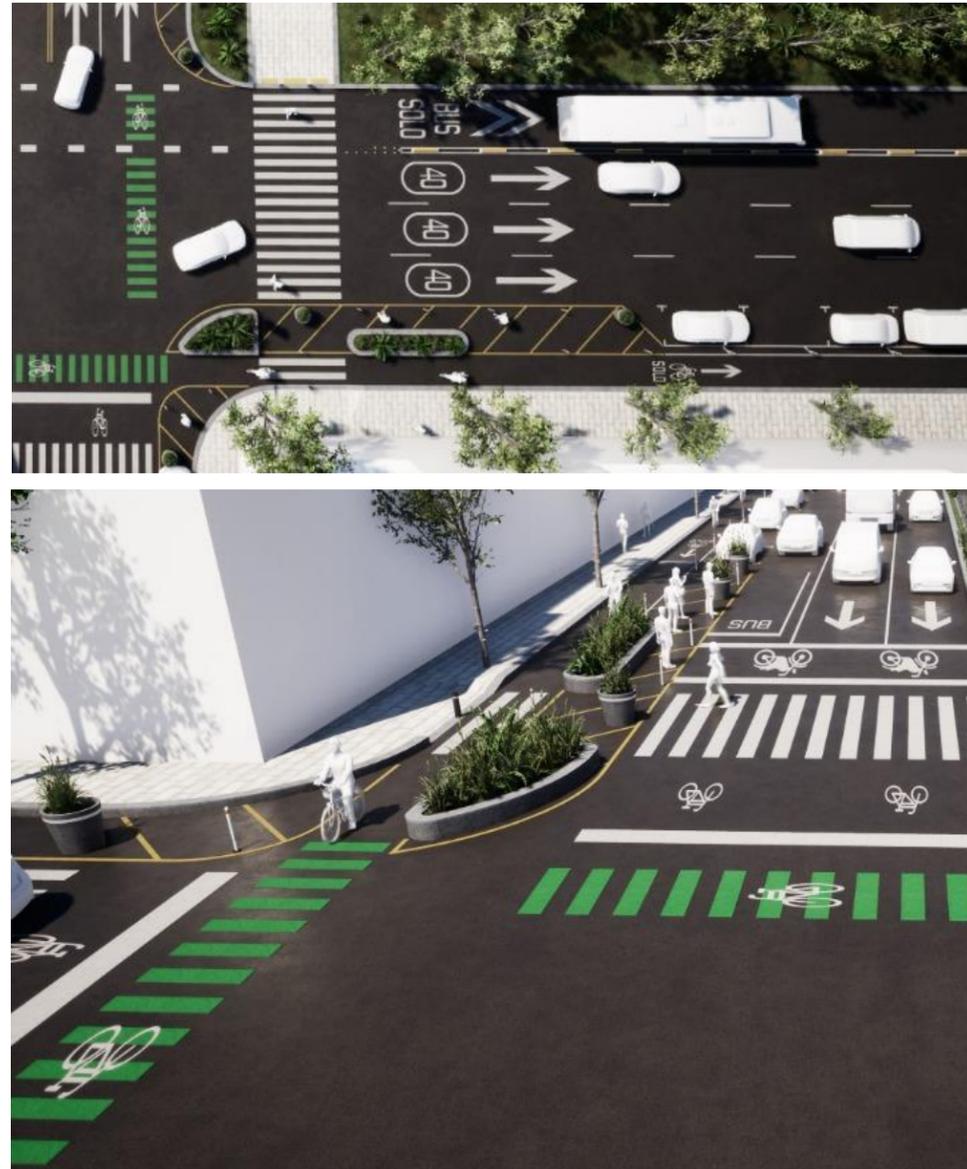
Ilustración 22. Ejemplificación de áreas de resguardo ciclista en intersecciones

Adicionalmente, se deberán colocar áreas de resguardo ciclista en las intersecciones para que las personas ciclistas tengan prioridad en el arranque o para permitir que giren a la izquierda (ITDP, p. 126).

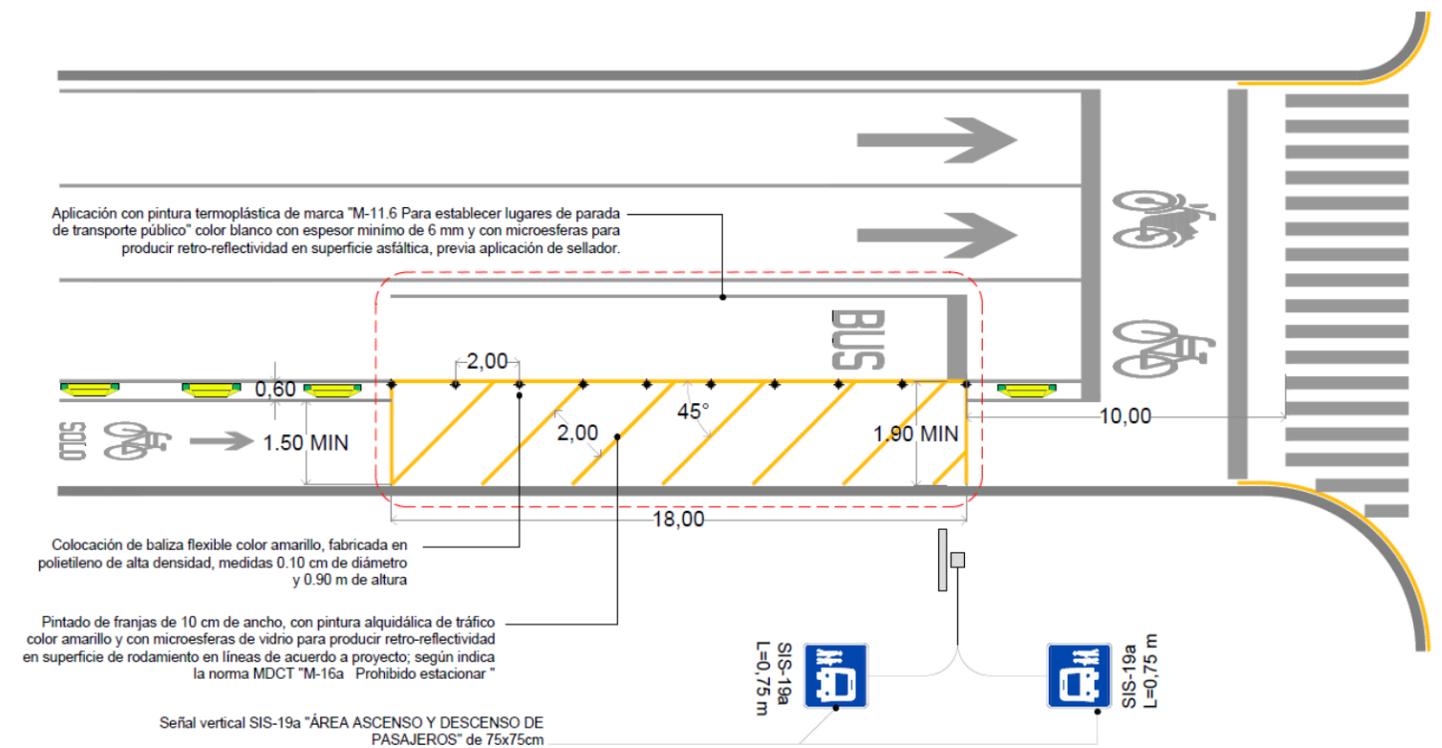
Ilustración 23. Señalización horizontal y vertical para ascenso y descenso de pasaje

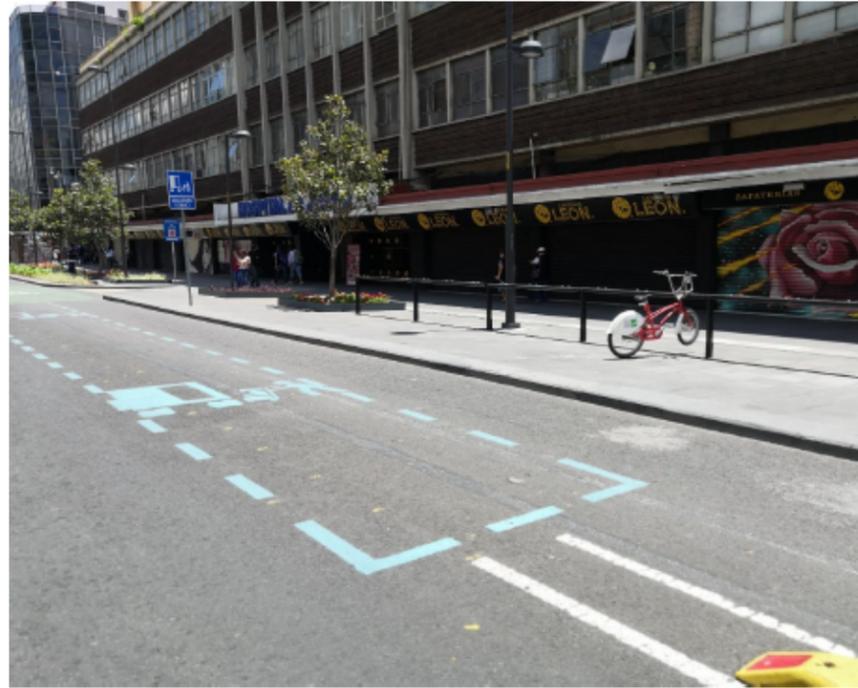
Ilustración 24. Bahías y zonas flexibles de ascenso y descenso de pasaje

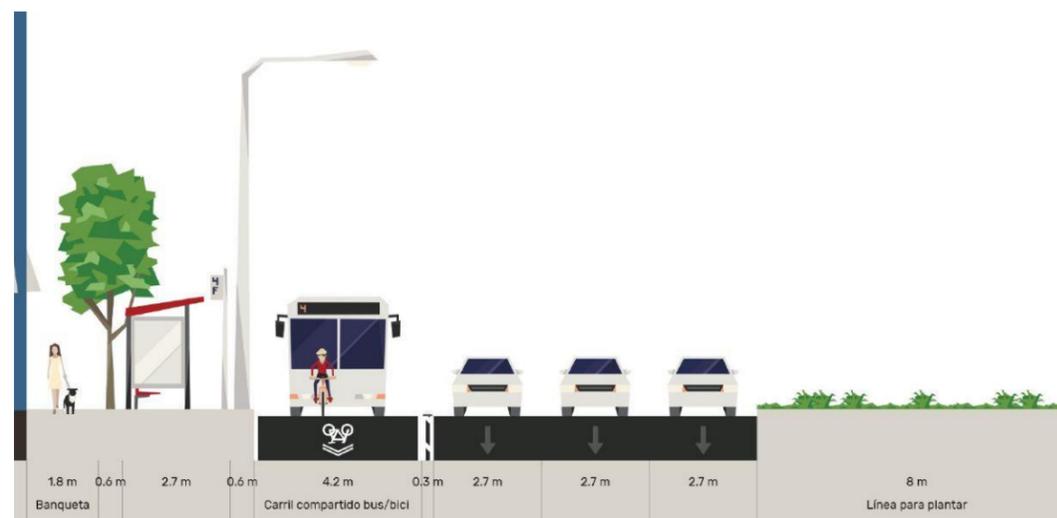
Ilustración 25. Sección Carril Trolebici en Calzada Camarones

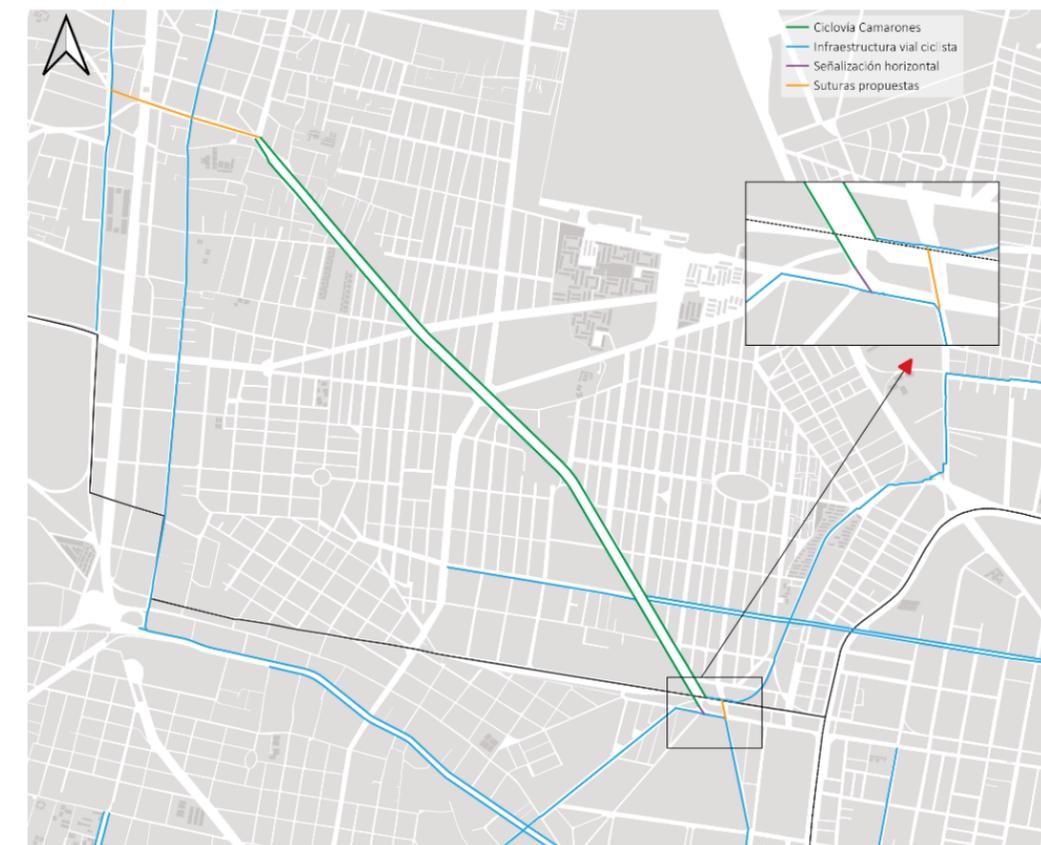
Ilustración 26. Suturas con red de infraestructura ciclista

- Al norte de la ciclovía emergente Camarones, se requiere sutura para conectar con la ciclovía de Av. Azcapotzalco y con la ciclovía Ferrocarriles Nacionales.
- Al sur, sutura en Av. Plan de San Luis para conectar la ciclovía de Ferrocarril Central con la ciclovía Plan de Agua Prieta.
- Al sur de la ciclovía emergente, se requiere señalización horizontal para conectar con la ciclovía de Calzada de los Gallos y ciclovía Plan de Agua Prieta, además de una intervención en la intersección con dicha calzada.

Adicionalmente, se recomienda incorporar señalización vertical para indicar la conectividad de la ciclovía emergente con la red de infraestructura ciclista aledaña y complementar con elementos como biciestacionamientos de corta estancia.
